Consideraciones Sobre Superficies de Implantes Dentales, Reacción Ósea y “Periimplantitis”

Stefan Ihde, Antonina Ihde¹

Resumen

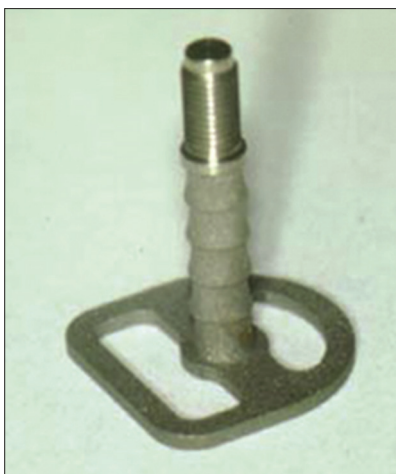
Figura 1: Implante basal lateral de placa base única con eje acanalado y chorreado completo, como se usó desde mediados de la década de 1990. La ampliación de la superficie implementó las ideas que circularon en la implantología dental convencional, donde se afirmó que para obtener una mejor retención, la superficie del implante tenía que ser rugosa.

- Inicialmente, a partir de 1988, todos los implantes se produjeron con superficies endóseas y transmucosas arenadas [Figura 1]
- Después de aproximadamente 1996, aparecieron en el mercado implantes con una superficie pulida. Algunos de ellos estaban completamente pulidos [Figura 5], mientras que en otros las placas base todavía estaban arenadas y solo las partes verticales del implante quedaron pulidas. [3]

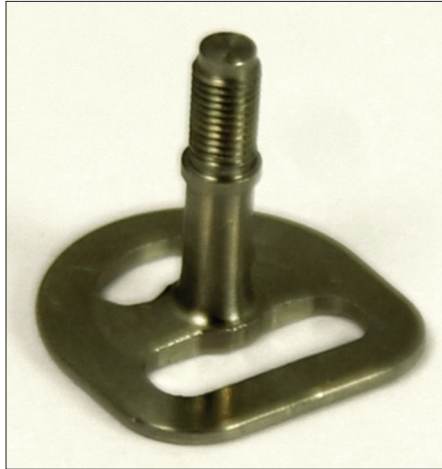
Figura 5: Implante basal lateral de disco único producido aproximadamente desde 2000 en adelante. El implante está completamente mecanizado y no se aplica ninguna modificación de superficie.

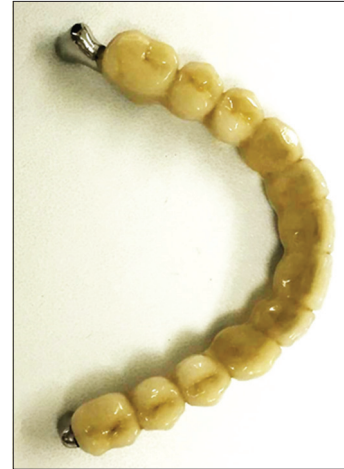
Figura 6: Cuarto puente de metal-cerámica antes de la entrega en 2018. Todos los puentes habían sido cementados con cemento temporal de largo plazo y exhibían un diseño altamente simétrico, permitiendo un patrón bilateral de masticación igual.

masticación y la situación vertical y para satisfacer las necesidades estéticas del paciente [Figura 6].

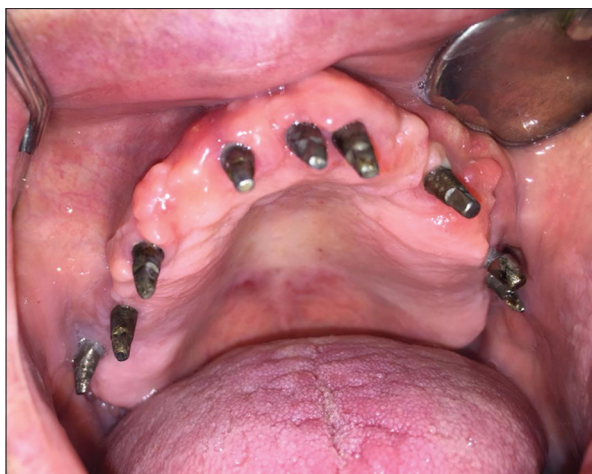
Figura 7: A los 20 años de seguimiento, la mucosa alrededor de los implantes 12 y 25 se mostraba ligeramente roja y la mucosa vestibular alrededor del implante 25 estaba irregular e hinchada con signos de inflamación. Todos los implantes estaban estables y el paciente no informó dolor

Los resultados del tratamiento se muestran en las Figuras 2, 6 y 7 y se discuten en las leyendas de las figuras.
